# Von der Dorfschür zur Kulturscheune

Zur Freude des Ortes konnte im Schweizer Würenlingen eine das Dorfbild prägende historische Scheune mit dreigeschossigem Wohnhaus nicht nur erhalten, sondern auch mit neuem Leben gefüllt werden. Dabei sollte viel der alten Struktur bestehen bleiben und mit natürlichen Materialien gearbeitet werden.

Von Nina Greve

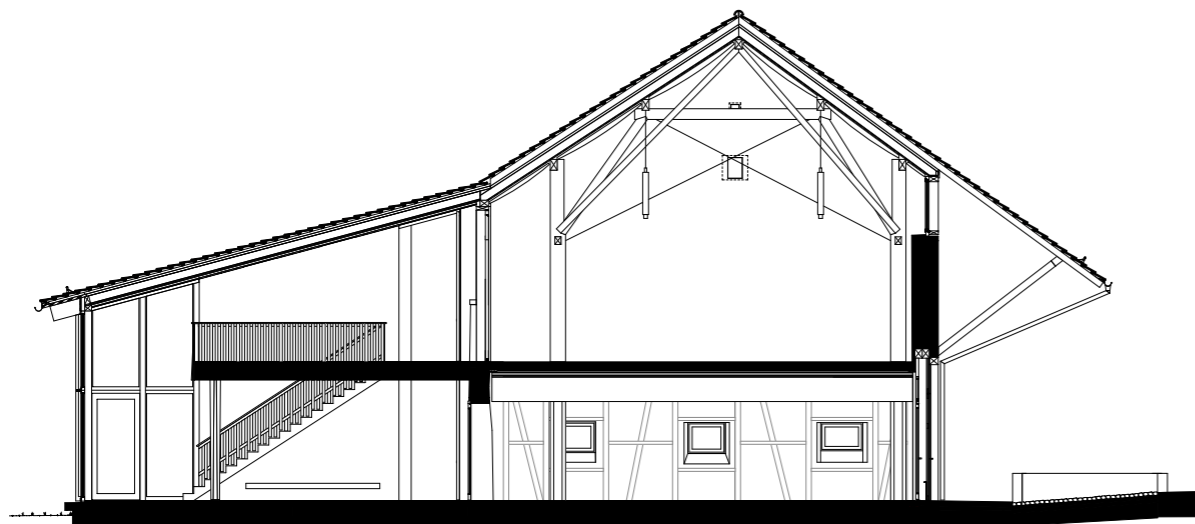
Querschnitt, Maßstab 1:200  
Zeichnungen: Schmidlin Architekten

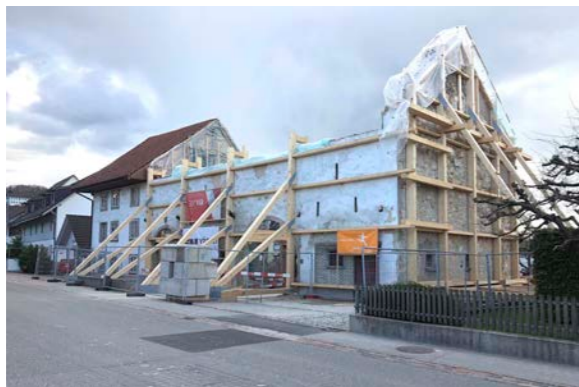
**Auf der Gebäuderückseite der Scheune entstand ein Anbau in Holzbauweise**  
Foto: Roland Bernath

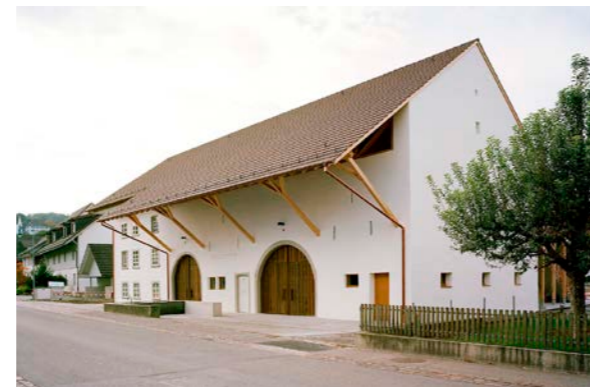
Rechts: Die Straßenseite der Scheune wurde in ihrer historischen Ansicht wieder hergestellt  
Foto: Rasmus Norland

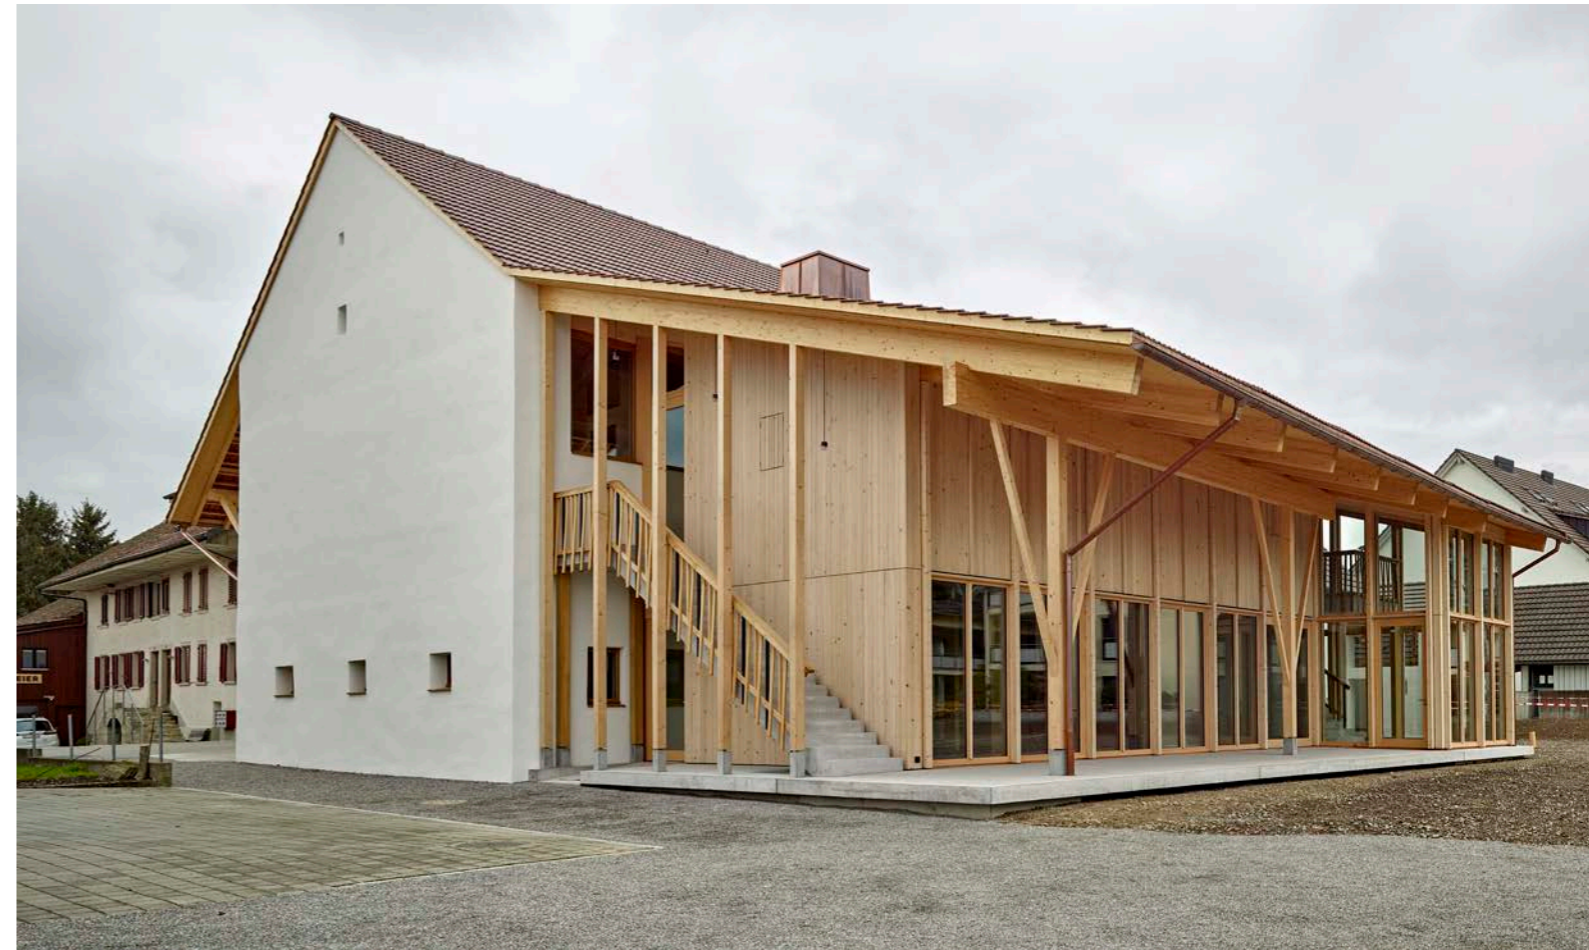
Die bestehenden Natursteinwände mussten mit einem Holzgerüst gesichert werden, bevor das marode Dach abgenommen werden konnte  
Foto: Schmidlin Architekten

Der spektakulärste Teil der Sanierung war in diesem Projekt vermutlich die Sicherung der bis zu 12 m hohen und 80 cm dicken Natursteinaußenwände sowie später das Aufstellen der großen Holzrahmen innerhalb dieser Wände im ehemaligen Scheunenteil. Aber der Reihe nach. Die bestehenden Natursteinwände mussten gesichert werden, bevor das marode Dach

abgenommen werden konnte. Dies war besonders heikel, da im rückwärtigen Teil die Baugrube für den Anbau mit Untergeschoss ausgehoben werden musste. Die südwestliche Außenwand musste also nicht nur in sich stabil sein, sondern zusätzlich unterfangen werden. Zudem konnte diese hintere Wand, an die der Anbau anschließt, wegen der Baugrube nicht zur Rückseite abgesichert werden. Aufgrund der Kosten und der höheren Anpassbarkeit entschied man sich dafür, das Sicherungsgerüst nicht aus Stahl, sondern aus Holz zu bauen. Dabei wurden sowohl die vordere als auch die hintere Wand zur Straße mit einer Art Klammergerüst mit Gegengewichten abgesichert. „Auf der alten Bruchsteinmauer haben wir dann an den Längsseiten neue Betonauflegerbalken gegossen, um die Unregelmäßigkeiten der Bruchsteinwände auszugleichen“, erläutert Ramon Reinle von der Birchmeier Bau AG. Innerhalb dieser gesicherten Außenwände konnten dann die Rahmen zusammengebaut und anschließend aufgerichtet werden, die letztendlich im Scheunenteil mit einem Achsabstand von etwa 5,00 m das große Dach tragen. Das neue statische System des Scheunengebäudes orientiert sich stark an dem Bestand und so stehen die Kreuzstützen im Erdgeschoss im Prinzip wieder

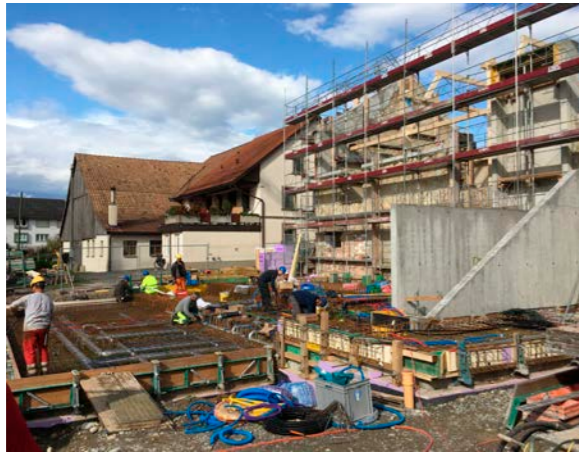
Auf der Gebäuderückseite entsteht über einem Untergeschoss die Bodenplatte für den Anbau  
Foto: Caprez Ingenieure

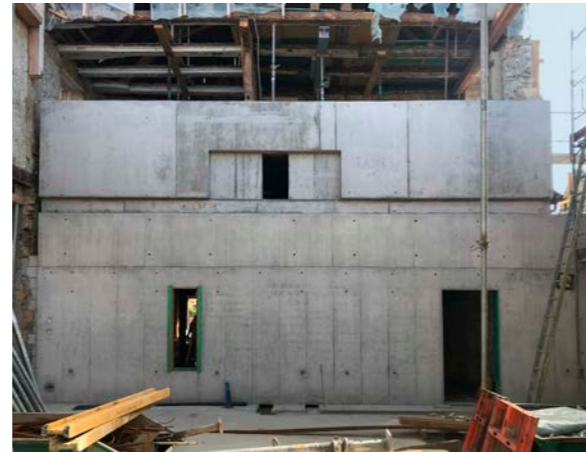
Rechts: Die Trennwand zwischen Wohnhaus und Scheune wurde im Erdgeschoss durch eine Betonwand ersetzt  
Foto: Birchmeier Bau

krummen Bruchsteinmauern des ehemaligen Stalles erzeugen eine einzigartige räumliche Atmosphäre.“ Nicht erhalten werden konnte die Trennwand zwischen Wohnhaus und Scheune, die sich bereits um bis zu 30 cm verformt hatte. „Hier bestand akute Einsturzgefahr“, erläutert Andrea Molinari, Projektleiter der Caprez-Ingenieure, die für die Gesamtstatik im Projekt zuständig waren. „Die Architekten entschieden sich gemeinsam mit der Bauherrschaft, diese durch eine Betonwand im Erdgeschoss und eine Holzständerwand in den oberen Geschossen zu ersetzen.“

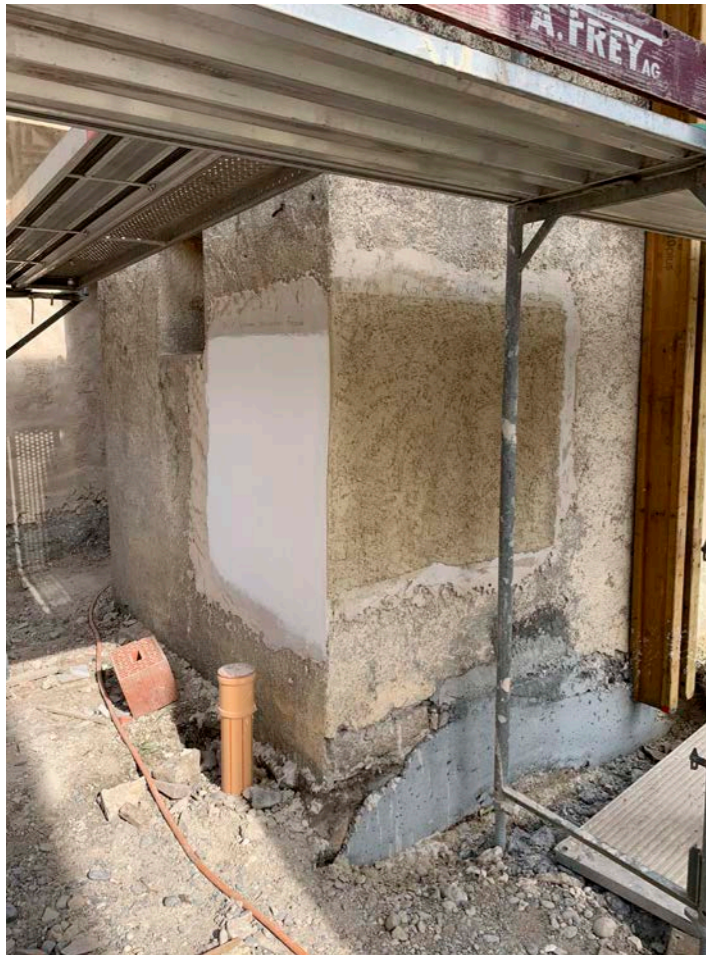
Auf das alte Bruchsteinmauerwerk trugen die Handwerker historischen Kalkputz auf

Wesentliches Element des Gebäudekomplexes sind die Bruchsteinmauern, die sorgfältig saniert werden mussten. Zunächst wurden die alten Kalkputze, bei denen es sich teilweise um zementhaltige Putze gehandelt hat, entfernt, anschließend die Fugen ausgekratzt, mit der Bürste gereinigt, mit Silikat-Tiefengrund verfestigt und mit Silikatmörtel verfügt. Nur an einer Stelle musste die Wand zwischen Scheune und Holzanbau mit Gewindestangen verstärkt werden, an einer anderen Stelle wurden einzelne Steine entfernt, um einen neuen Installationsschacht in der Wand zu integrieren, da hier die Leitungen aus dem Untergeschoss des Anbaus in die oberen Geschosse führen.

Dann trugen die Handwerker den historischen Kalkputz auf. Dies erfolgte im Prinzip immer nach demselben Aufbau: Kalkanwurf (vergleichbar mit einem Haftgrund), Grund- oder Unterputz mit 3 mm-Sandkörnung sowie dem deutlich feineren Deckputz mit einem Sandzuschlag mit 0,5 mm-Körnung. An der Fassade trugen die Handwerker den hydraulischen Kalkputz mit einem zweimaligen Anstrich mit Kalkfarbe auf. Der Putz im Innenraum des Wohnhauses auf Sumpfkalkbasis erhielt einen leichten Zuschlag mit Quarzsand. Bei dem Innenputz der Scheune handelt es sich um ein Gemisch aus Kalkhydrat und Sumpfkalk. Der Putzauftrag im Inneren erfolgte so, dass die Kronen sichtbar sind und die Quarzsande leichte Reflexionen erzeugen, was der Oberfläche eine besondere Lebendigkeit verleiht. Um die passende

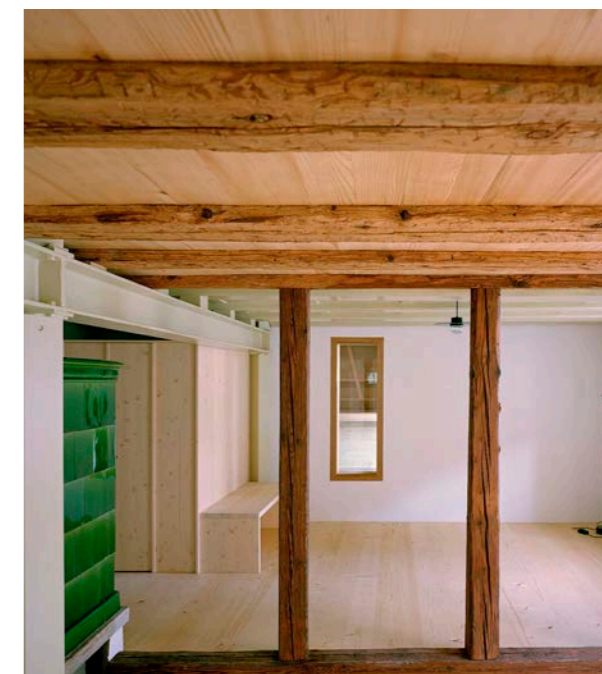
Im ehemaligen Wohnhaus wurde ein neuer Unterzug aus Stahl eingezogen und bei der Trennwand die Füllung herausgenommen

Typisch ist die Raumaufteilung des Wohnhauses mit vier Kammern ohne Flur, die auch in dieser Struktur erhalten bleiben und dennoch in ihre neue Nutzung transformiert werden sollten. Teilweise wurden hier Wände herausgenommen und nur die Riegel stehen gelassen, so dass nun auch ein Rundgang durch alle Räume möglich ist, die Grundstruktur dennoch bewahrt werden konnte. In den Wohnräumen hat man eine Vielzahl historischer Farbschichten gefunden. Die Planerinnen und Planer entschieden sich dafür, die Wände der Zimmer zwar einheitlich weiß zu streichen, an den Decken jedoch die verschiedenen Farben auftauchen zu lassen, die im Wohngebäude gefunden worden waren.
