Jetzt geht's den Pfeilern an den «Kragen»

Die Eisenbahnbrücke Koblenz-Felsenau wird seit 2019 in Etappen erneuert. Die erste Phase der Pfeilersanierung fand 2020 seinen Abschluss, die zweite Phase dauert noch bis Ende 2021. Sie geht nun in ihren intensivsten Abschnitt. Er ist verbunden mit einer Totalsperre der Brücke.

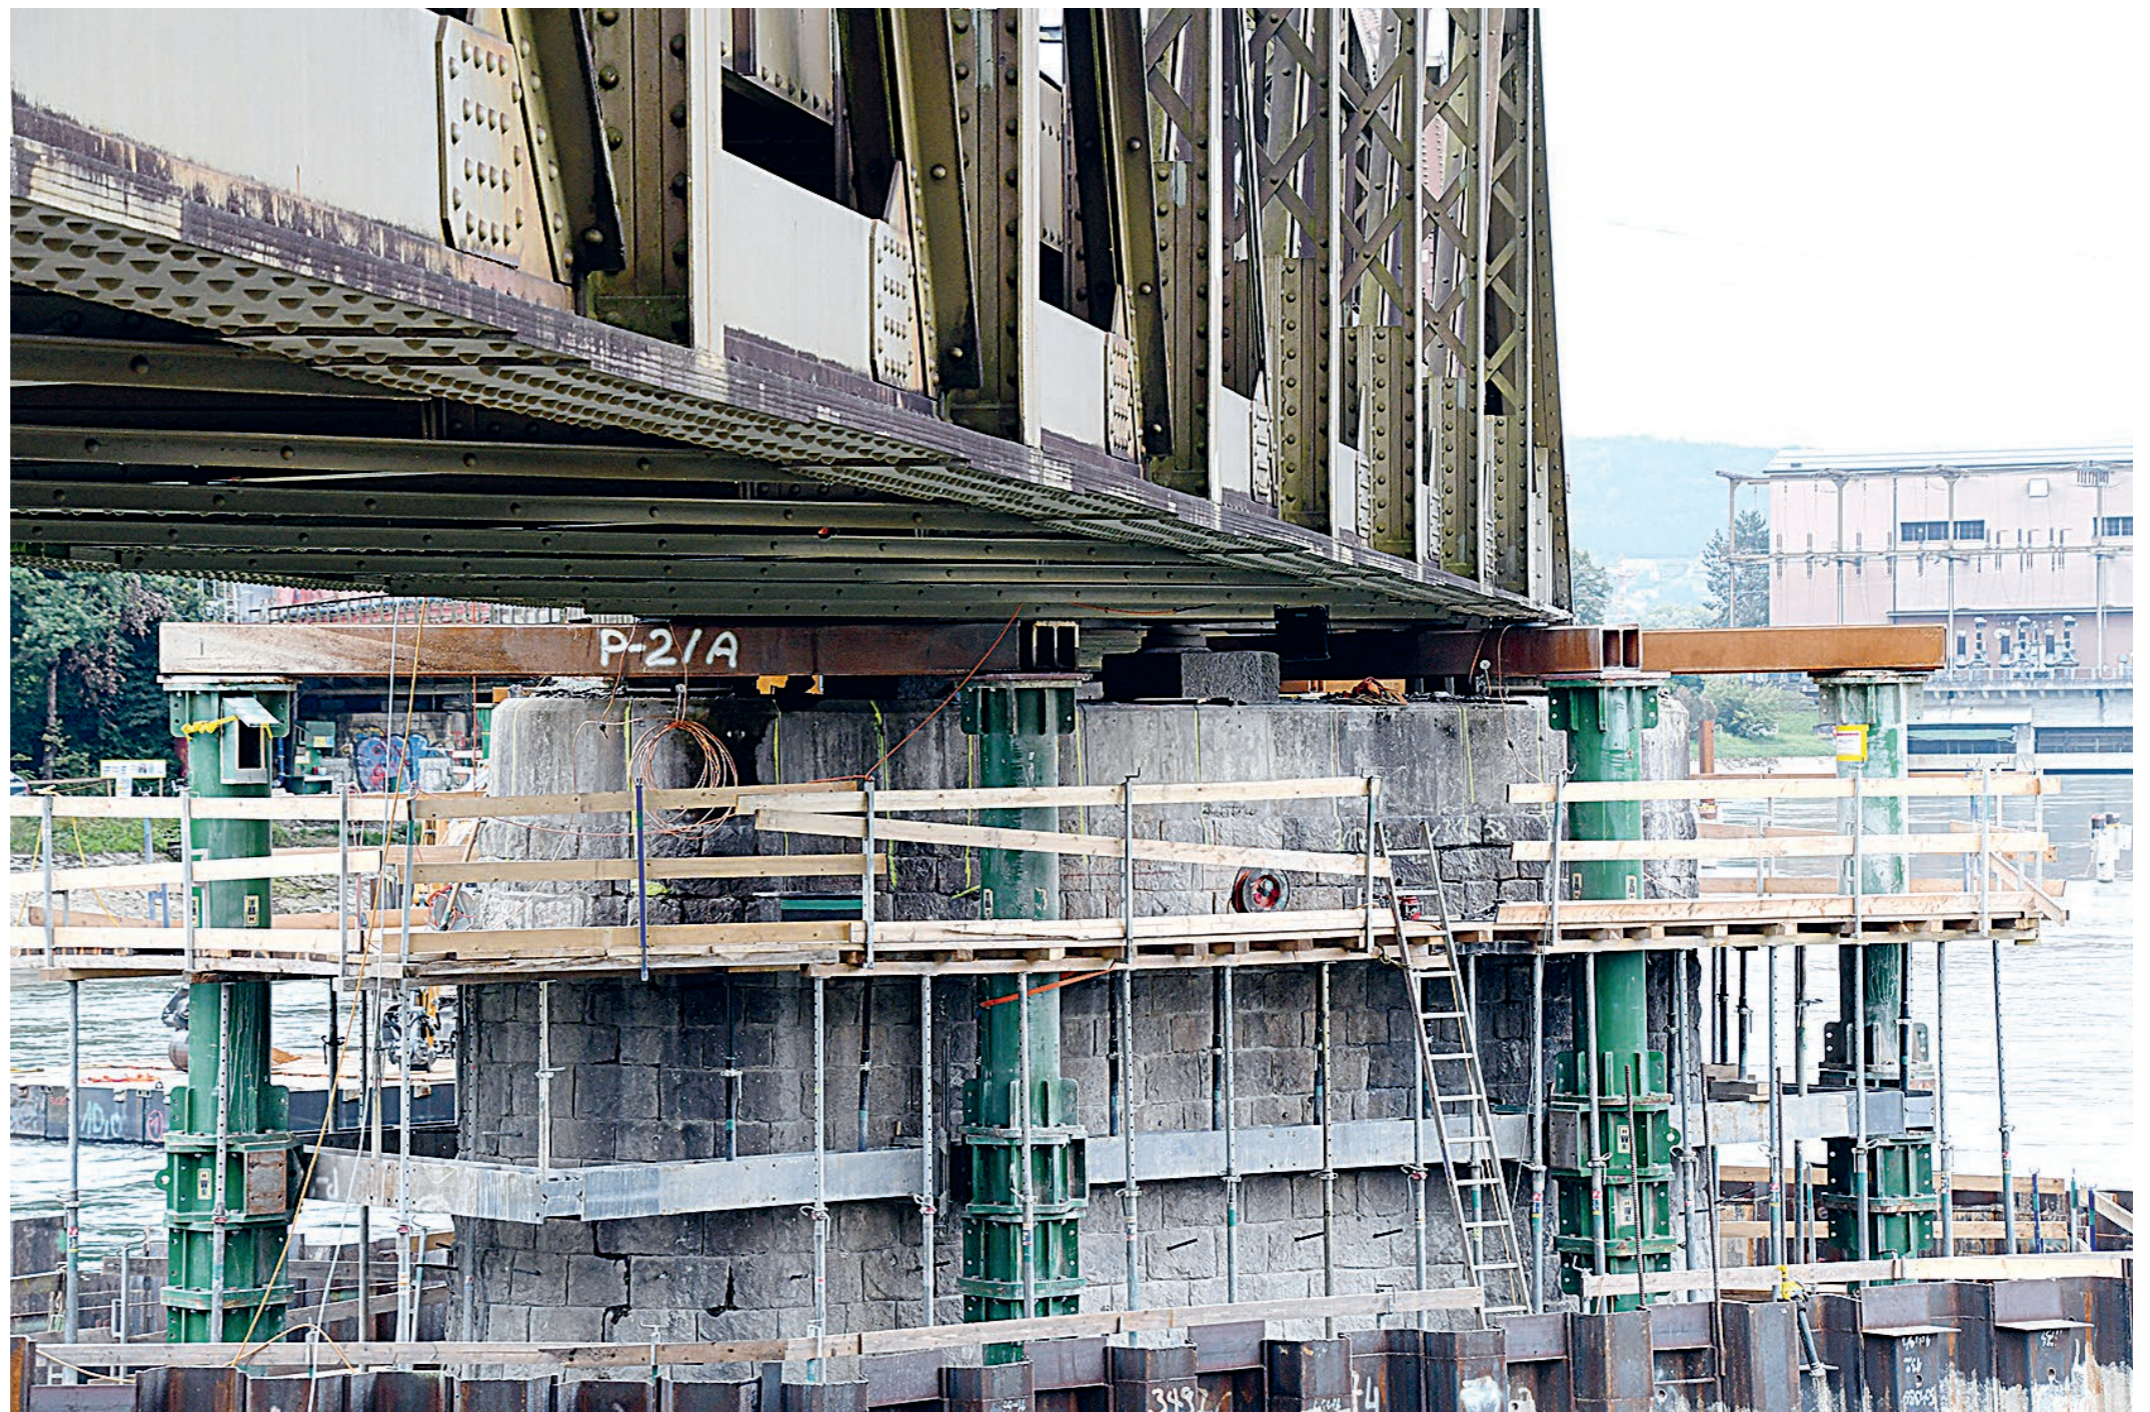
Damit der Kopf des Pfeilers zurückgebaut und neu betoniert werden kann, muss der Brückenträger hydraulisch um einige Millimeter hochgepresst und auf eine Abfangkonstruktion mit horizontal liegenden Stahlträgern auf massiven Stahlstützen (grün) umgelagert werden.

Bei zwei von insgesamt vier Pfeilern wurde der Brückenträger mithilfe eines ausgeklügelten hydraulischen Press-Systems um wenige Millimeter angehoben und so auf eine im Vorfeld errichtete Abfangkonstruktion aus Stahlträgern umgelagert. Somit liegt das Gewicht der Brücke bei diesen beiden Pfeilern – es sind von Felsenau her gesehen die Pfeiler 1 und 3 – nicht mehr auf dem Brückenpfeiler, sondern auf massiven, grünen Stahlstützen. Diese stehen ihrerseits wiederum auf jenen Fundamentriegeln, die zwischen Sommer 2020 und Frühjahr 2021, zur Verstärkung der Pfeiler, am Fuss der Pfeiler neu betoniert wurden. Dank sehr robuster Spundwandkästen, die die ganzen Pfeiler umgeben, stehen die genannten Fundamentriegel wie auch die grünen Stahlträger zurzeit vollständig im Trockenen.

Weil das Gewicht des Brückenträgers bei Pfeiler 1 und 3 nicht mehr direkt auf dem Pfeiler sondern auf der Abfangkonstruktion liegt, «schwebt» die Brücke ein paar Millimeter über dem Pfeiler. Es sind wichtige Millimeter. Denn sie bieten den involvierten Baufirmen die Möglichkeit, den obersten Teil des Pfeilers, den sogenannten Pfeilerkopf, zurückzubauen.

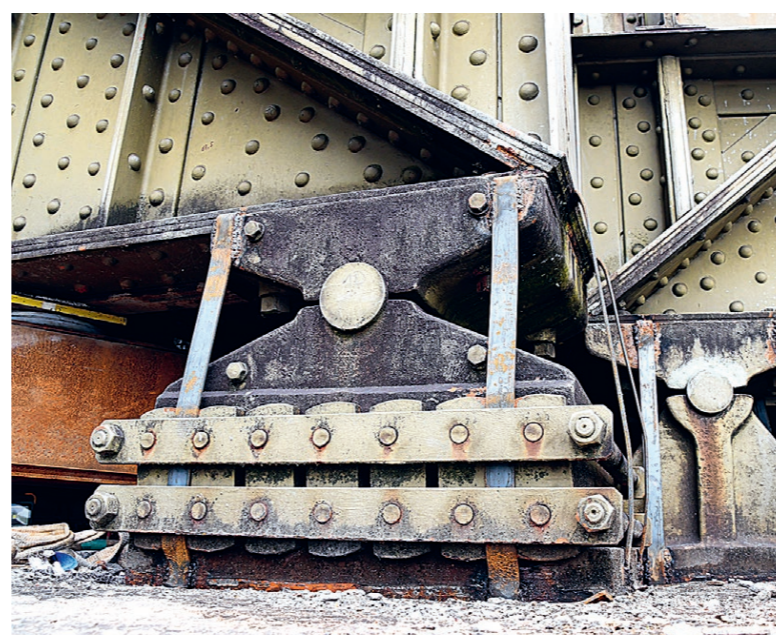
Auf diesen Lagern liegt der Brückenträger normalerweise auf dem Pfeiler, weil aber der Träger nun ein paar Millimeter höher liegt, hängt dieses Lager ganz leicht in der Luft und wird durch angeschweisste Flacheisen zusammengehalten.

Ist der alte Pfeilerkopf erst einmal um die Höhe von rund vier Steinlagen abgetragen – das entspricht ungefähr einer Höhe von einem Meter – hängen die Brückenlager freischwebend in der Luft. Damit sie dann nicht auseinanderfallen, wurden sie bereits im Vorfeld mit Flacheisen temporär zusammengeschweisst.

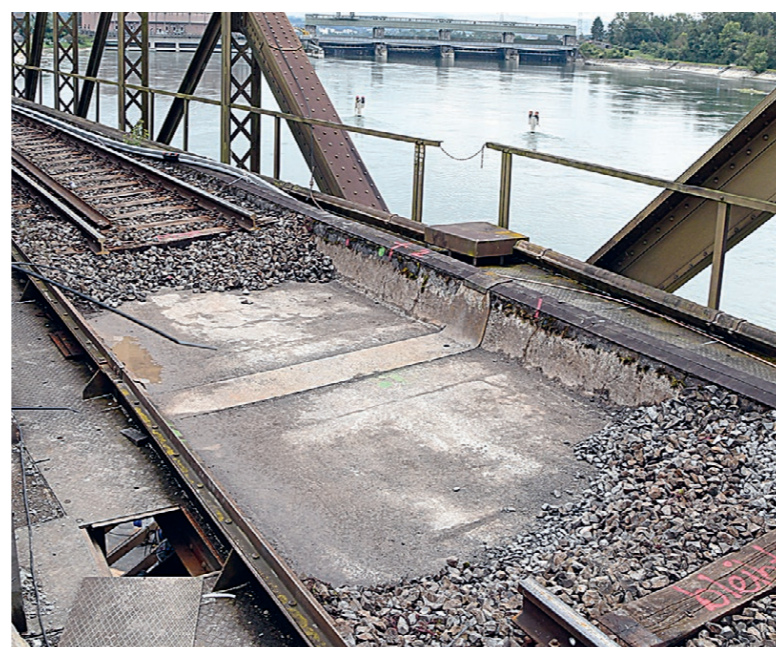
Über dem Pfeiler sind auf einem Abschnitt Gleise und Schotter entfernt worden. An den grünen Punkten wird später angesetzt für die Bohrlöcher, in die dann die Vorspannstangen, die durch den Pfeiler gehen, eingeführt werden.

Wichtig zu wissen ist: Sind die Pfeilerköpfe jedes Pfeilers erst einmal neu betoniert, werden anschliessend die Löcher für die Vorspannstangen gebohrt, die von oben nach unten schräg in den Pfeiler eingesetzt werden sollen. Mit diesen Vorspannstangen, die auf dem Pfeilerkopf und unterhalb des Pfeilerfusses mit einem Ankerkopf versehen werden, können die Pfeiler später zusammengespannt werden, vergleichbar mit dem starken Anziehen von Muttern bei einer Schraube.

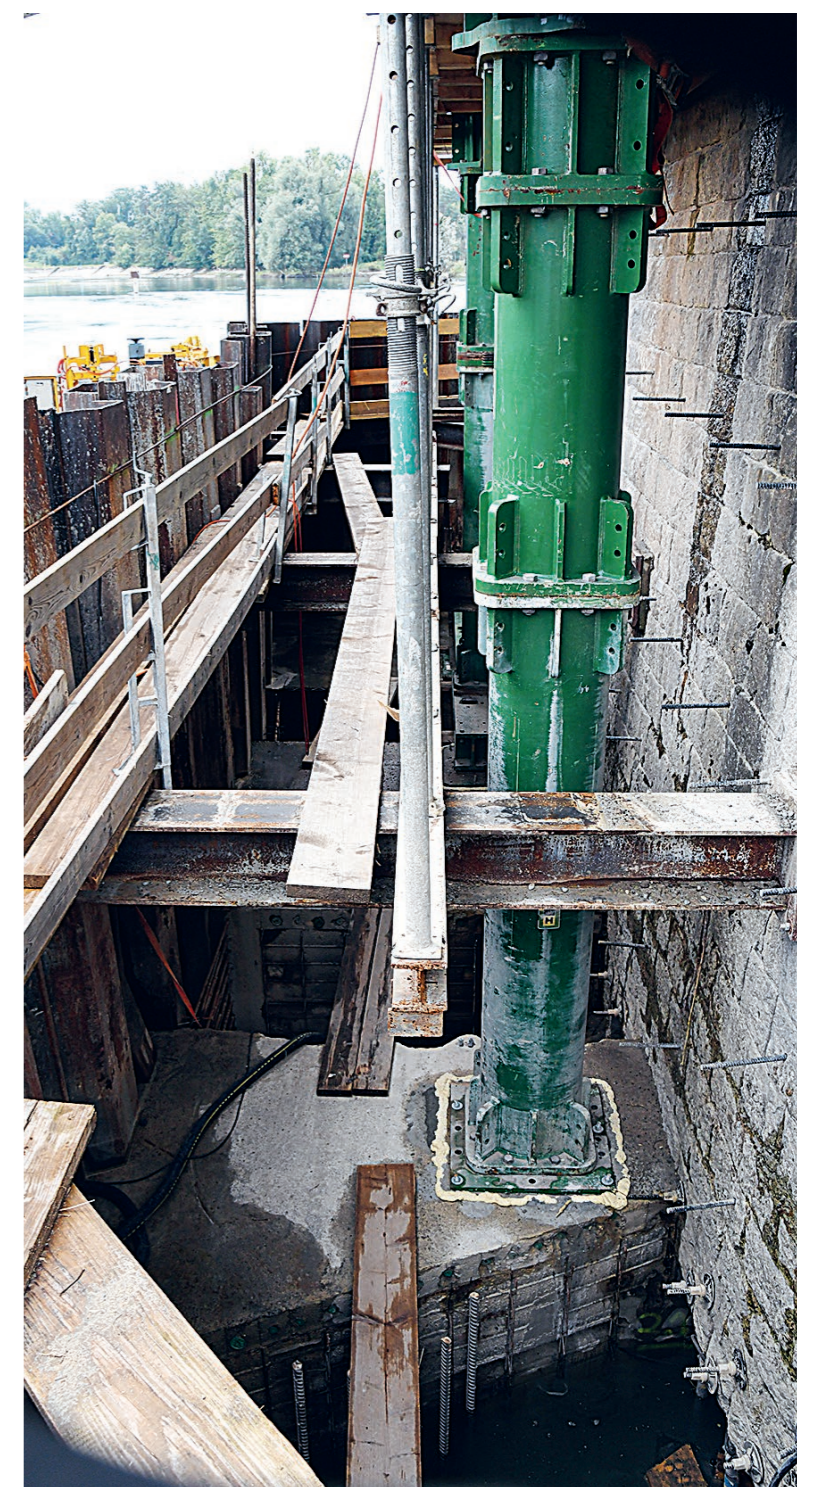
Die Stahlstützen stehen ihrerseits auf einem Fundamentriegel, der am Fuss des Pfeilers neu betoniert wurde. Der ganze Pfeiler wird durch einen sehr robusten Spundwandkasten trocken gehalten.
